Diözesanmuseum Rottenburg, Rottenburg am Neckar

Referenzobjekt LITHOFIN Nr. 07/2017

Bauvorhaben:	Diözesanmuseum Rottenburg, Rottenburg am Neckar
Belag:	Pietra Serena, italienischer Sandstein Bodenbelag, ca. 700 m ²
Ausgeführt von:	Harald Huber Schleiftechnik Am Kirchberg 3 74906 Bad Rappenau www.huber-schleiftechnik.de
Oberflächenbehandlung:	Lithofin ASR Lithofin Zementschleier- und Rostentferner Lithofin FLECKSTOP >W< Lithofin MN Wischpflege
Ausführungszeit:	2016 / 2017

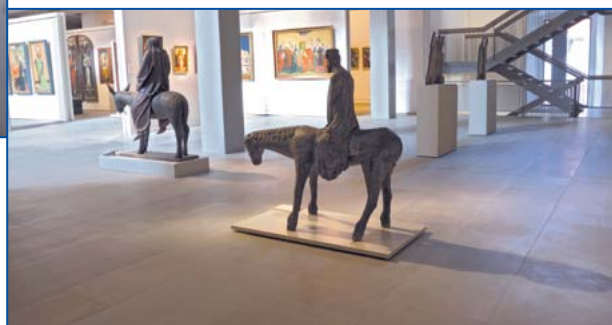
Das Diözesanmuseum Rottenburg zählt zu den ältesten Bistumsmuseen ganz Deutschlands und begründet seinen Ursprung auf den Ankauf der Sammlung altdeutscher Gemälde im Jahre 1862. Umbaumaßnahmen im Jahr 1992 ermöglichen seither die Nutzung des Gebäudes als Museum. Der Boden im Foyer und Museumsbereich wurde mit dem pflegeintensiven italienischen Sandstein Pietra Serena verlegt. Dieser hatte im Laufe der Zeit dunkle Schmutz- und Pflegemittelschichten aufgebaut, wodurch die ursprüngliche Farbe und Struktur nicht mehr zu erkennen waren.

2016 bis 2017 wurde eine Grundreinigung des Bodenbelags im Museumsbereich durchgeführt. Zum Schutz der Exponate wurde während der Reinigungsarbeiten stets die Luftfeuchtigkeit überwacht.

In Teilabschnitten wurde der alkalische Spezial-Reiniger **Lithofin ASR** maschinell verarbeitet. Die Neutralisation wurde erreicht, indem hochverdünnt **Lithofin MN Zementschleier- und Rostentferner** aufgetragen wurde. Für eine dauerhafte Erleichterung der Unterhaltsreinigung erfolgte abschließend eine Imprägnierung des Natursteins mit dem wasserbasierten Produkt **Lithofin FLECKSTOP >W<**. Für die optimale Pflege des feinrauen Materials wurde die Anschaffung eines akkubetriebenen Reinigungsautomaten empfohlen. Dieser wird seither erfolgreich mit **Lithofin MN Wischpflege** verwendet.
